延期种植与增量 —种植体稳定性的测量

Jörg Neugebauer 教授
Landsberg am Lech / 德国

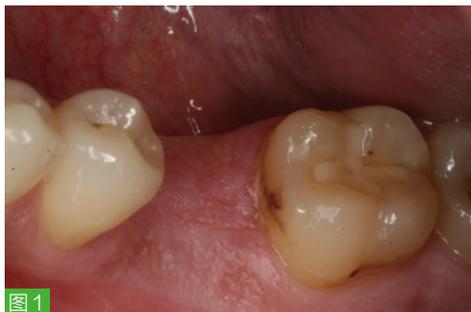
图 1: 拔除 36 号牙齿，临床上牙槽嵴愈合后的情况：骨基底宽且具有足够的角化牙龈。

一名有吸烟史的 28 岁患者，因复发性根尖周炎而必须拔除 36 号牙齿。由于邻牙健康完好，因此计划采用种植修复方式重建缺牙间隙（图 1）。

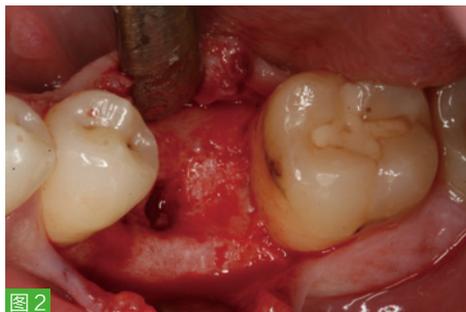
图 2: 6 周后，近中根的拔牙窝出现不完全骨化的愈合。

然而，在拔牙 6 周后，翻起黏骨膜瓣时发现拔牙窝近中区域不完全骨化（图 2）。彻底去除肉芽组织后，植入种植体（blueSky, bredent）（图 3）。

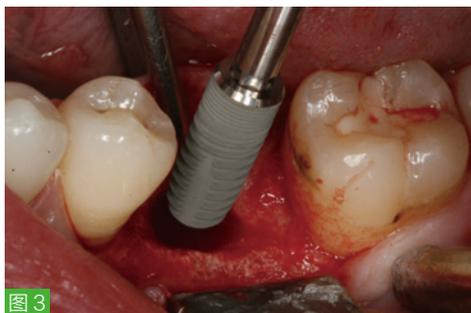
图 3: 使用 Implantmed 种植机进行植床预备后，通过马达以 43Ncm 的扭矩植入种植体（直径 4mm，长度 12mm）。

植入操作以 43Ncm 扭矩用机器驱动完成。此外，在旋入与种植体完全匹配的测量杆（SmartPeg）之后，通过 W&H Osstell ISQ 模块的探头测量 ISQ 值（图 4）。

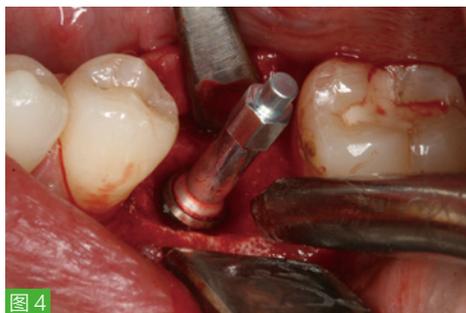
图 4: 将 SmartPeg 测量杆旋在种植体上，用配置的 W&H Osstell ISQ 模块来测量种植体稳定系数。

可选择为 W&H Implantmed 种植机额外配置该模块，并与种植机连接（图 11）。插入后，即刻显示出无量纲的 ISQ 值：口内前庭向为 64 和近远中向为 68（最大值 =100）。

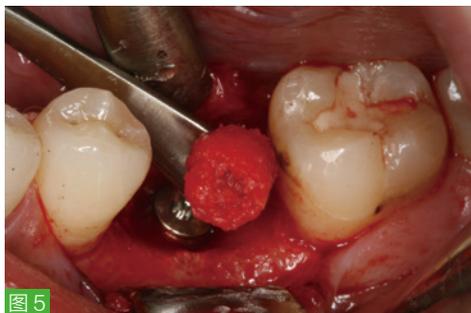
图 5: 种植体周围的骨缺损必须用自体骨碎片增量以改善种植体周围组织的轮廓。

这些值表明可以采取开放式愈合，甚至即刻进行修复。由于种植位点的牙槽嵴骨量不足，因此使用植床预备过程中收集的骨屑增量该区域，然后缝合切口（图 5）。

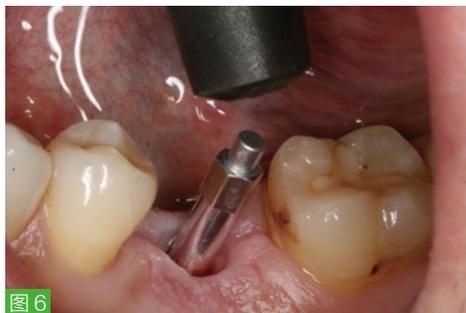
图 6: 10 周后，去除戴在种植体上的牙龈成型器。在舌侧—颊侧方向上 ISQ 值为 63，几乎未发生改变（测量探针位于 2-3mm 处）。

种植体开放式愈合两个月后，拧入牙龈成型器。软组织愈合后，在戴上修复体前再次测量种植体的稳定性（图 6）。结果显示两个值几乎没有变化，介于中等和高值范围之间。我们始终以较低值作为确定治疗的参考值（图 7）。通过这种测量，可以记录到该种植体成功的骨结合以及良好的生物稳定性，因而能够在患者同一次就诊期间制取印模（图 8）。
