# 采用短窄径种植体对严重骨吸收的无牙颌下颌进行修复重建

患者长期佩戴总义齿会导致剩余牙槽嵴重度萎缩和义齿戴入区的口腔粘膜角化区域变小等严重不利后果。在本研究中，5例重度萎缩的下颌无牙颌患者接受了以迷你种植体支持的覆盖义齿进行的下颌无牙颌重建修复。本研究中患者下颌颈孔区的骨量严重不足，其骨高度小于10mm，颊舌向骨宽度小于4mm。为了避免行骨增量术，所有患者均接受了新的种植修复方案，即采用4颗短窄径种植体（迷你种植体MDI，种植体长度为6或8mm，种植体直径2.0或2.5mm）支持的下颌覆盖义齿修复。在种植体植入完成后，作者采用早期负重的方式以钴铬合金支架增强的覆盖义齿完成修复。目前所有患者均已佩戴覆盖义齿2年。研究中1颗MDI在植入期间损坏并被替换；1名患者在随访期间出现了1颗MDI失败脱落，但覆盖义齿成功地被剩余3颗MDI支持，可继续使用而未发生修复失败。研究中所有种植体的平均边缘骨丧失为 $0.20\pm0.19\text{mm}$ 。OHIP-14和咀嚼功能调查问卷的总评分评估研究结果表明，患者的口腔健康相关生活质量及咀嚼功能在修复后显著提高。而这些提高在整个随访期间未发生变化。

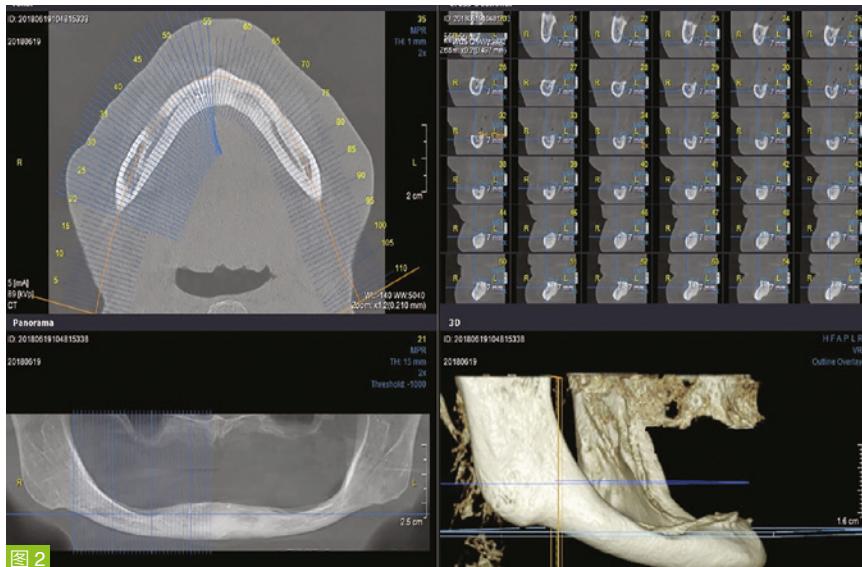
图 2

图 2: 锥形束 CT 的检查表明患者的下颌牙槽嵴发生了重度吸收。

为所有患者进行了临床检查。他们的下颌剩余牙槽嵴高度均出现了广泛而严重的吸收和萎缩（图 1）；颈孔均位于牙槽嵴被覆粘膜之下。曲面体层片及锥形束 CT 检查表明，患者的双侧颈孔间区域的下颌骨高度均小于 10mm（图 2），且颊舌向骨宽度不足。而在双侧颈孔间区域牙槽嵴上的附着粘膜宽度均小于等于 3.5mm。由于患者骨宽度不足，因此无法在不进行骨增量的情况下植入标准尺寸种植体或者短的粗种植体。考虑患者的年龄及不希望行骨增量术的意愿，我们建议患者采用植入 4 颗短窄径种植体（长度 6 或 8mm），结合种植体支持的下颌覆盖义齿的修复方式。选择植入整体长度 10mm 的 MDI，但真正骨内部分仅为 8mm 的病例已有文献报道<sup>16</sup>。对于下颌双侧颈孔间骨高度大于 9mm 的患者，本研究中将植入长度为 8mm 的 MDI；而对于骨高度较低的患者，则植入长度为 6mm 的 MDI。如果患者的骨宽度大于 3.1mm，则植入直径为 2.5mm 的 MDI；反之，则植入直径为

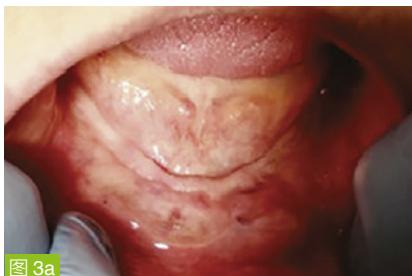
图 3a

图 3: (a)发生了广泛吸收的下颌义齿承托区。(b) 4 颗迷你种植体已被植入。(c)采用钴铬合金支架增强并且支架中带有 O 型密封圈的下颌覆盖义齿。
