最长达 27 年的椅旁 CAD/CAM 嵌体和高嵌体临床长期效果研究

本随访研究的目的是调查 CEREC 1 嵌体和高嵌体在平均 25 年功能周期内的临床表现。从 1989 年至 1991 年初,某私人诊所为 108 名连续患者用 200 个 CEREC 1 嵌体和高嵌体修复,在最长达 26 年 10 个月的使用后,有 65 名患者、共计 141 个修复体被纳入评估。所有的全瓷嵌体和高嵌体均采用 CEREC 1 椅旁制作,复合树脂粘接剂粘接。在随访检查中,根据修改后的美国公共卫生服务 (USPHS) 标准对修复体进行分类。通过 Kaplan-Meier 分析, CEREC 1 嵌体和高嵌体的成功率在 27 年后下降至 87.5%。19 例患者、共计 23 个修复体被发现失败。其中,78% 是由瓷断裂 (65%) 或牙体组织折断 (13%) 引起的,其他失败的原因还包括龋坏 (18%) 和牙髓问题 (4%)。三面修复体的失败风险显著高于单面、两面和四面修复体 ($P < 0.05$),且前磨牙修复体的失败风险低于磨牙修复体。使用 CEREC 1 计算机辅助设计/计算机辅助制造 (CAD/CAM) 技术加工的 VITA Mark I 长石质瓷修复体经过长达 27 年的临床应用,其成功率为 87.5%,在临床应用中得到了高度认可。

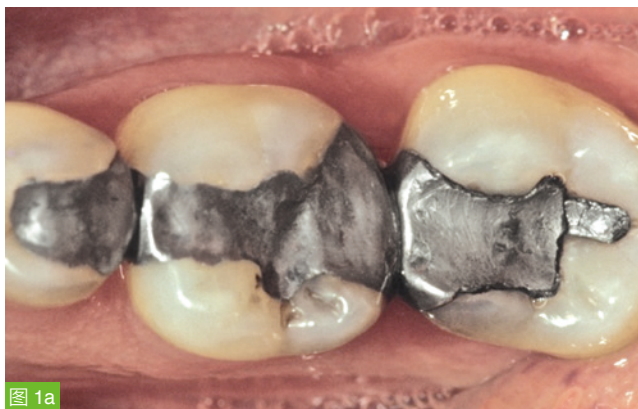
图 1a 至 c: a) 需要被替换的银汞充填体。b) CEREC 1 嵌体粘接后作为研究基线。c) 该嵌体使用 25 年后，功能与美观临床评价达到 B 级。

使用粒度为 80 μ m 的金刚砂车针进行窝洞预备，并用 25 μ m 的金刚砂车针抛光 (Intensiv, 瑞士)。所有 CEREC 嵌体和高嵌体都由一名操作者 (TO) 制作，加工使用的硬件系统为液压驱动 CEREC 1 (西门子口腔，今登士柏西诺德公司，德国)，软件系统为 COS 1.0 一代，材料为长石质瓷块 (VITA Mark I, 维他，德国)。橡皮障 (Ivory, Kulzer, 德国) 下对窝洞进行预处理，近髓处使用氢氧化钙 (Life, KerrHawe, 瑞士) 间接盖髓，玻璃离子水门汀 (77% Ketac Bond, 3M ESPE, 德国; 23% Vitrebond, 3M ESPE, 美国) 垫底。粘接前，全瓷修复体使用 4.9% 氢氟酸酸蚀 (CEREC Etch, 维他)，由于硅烷偶联剂是使用手册中新增加的步骤，因此后期 86% 的修复体使用了硅烷偶联剂处理 (Silicoup, Kulzer)。牙釉质使用 35% 磷酸 (Scotchgel, 3M ESPE) 酸蚀，最初 17% 的修复体酸蚀时间为 40s，之后为了减轻牙齿敏感而将酸蚀时间缩短为 20s。酸蚀后，在窝洞涂布一薄层粘合剂 (CEREC-Bond, Kulzer) 并固化 40s，随后用复合树脂水门汀 (CEREC Duo-Cement, Kulzer) 粘接固定。为了避免边缘粘接剂溢出过多，使用赛璐璐条 (通用型轮廓条, Dentsply-DeTrey, 德国; Lucifix, KerrHawe) 和楔子 (KerrHawe) 隔离邻牙。使用经过校准的光固化灯 (Elipar II, 3M ESPE) 在近中、远中、颊侧、舌侧和咬合面照射，固化复合树脂粘接剂。随后，使用粒度为 40 μ m 和 15 μ m 的金刚砂车针 (Composhape, Intensiv) 对咬合面和边缘进行修整和抛光，用金刚砂条 (Proxoshape, Intensiv) 修整邻面，用四步柔性抛光盘 (Sof-Lex, 3M ESPE) 以及牙间抛光条 (3M ESPE) 抛光。最后，为治疗后的牙齿表面涂氟化物 (Elmex fluid, Gaba, 瑞士)。图 1 展示了一个典型的临床病例，将银汞合金充填物更换为全瓷嵌体，并已使用 25 年。
